# GOOD VIEWER

ALL AROUND VIEW MONITORING SYSTEM

## グッドビューア

車両の真上から見るように周囲をモニターして、  
安全作業をしっかりサポート！

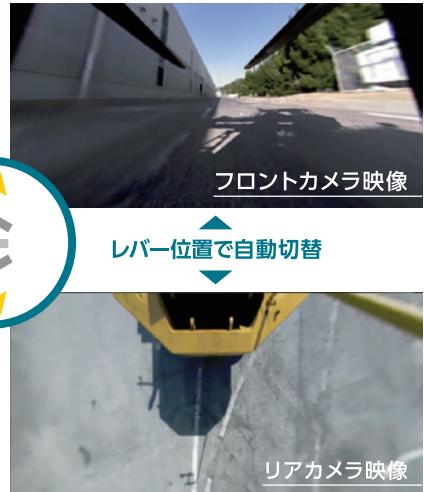
モニターイメージ

前進時は前方、中立時/後進時は後方の映像を俯瞰映像と並べて表示し、一目で前後と周囲の安全確認が行えます。前後映像は前後進レバーに連動して自動で表示を切り替えます。

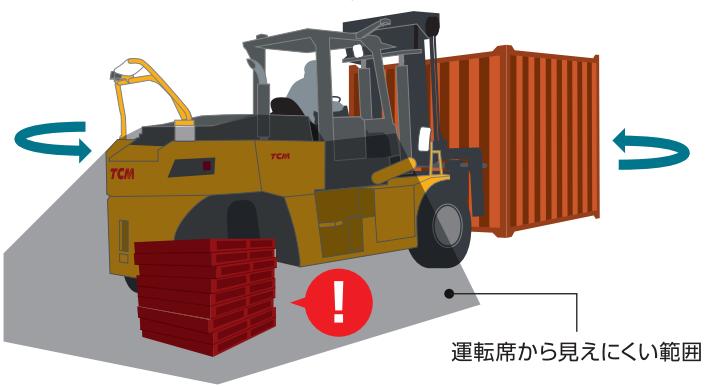
## 旋回中の巻き込み防止

運転席から見えにくい場所は想像以上に多い

見えにくい場所をカバーし  
安全作業をサポートいたします。
